Tapox TX-10

Entrostung und Beschichtung von Kraftstoff-Metall-Tanks

Entrostung und Innenbeschichtung von Tanks

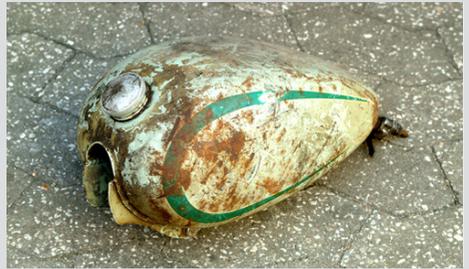
Korrosion im und am Tank

Leider kommt es vor, das Kraftstofftanks an älteren Fahrzeugen nicht nur Korrosion im Tank aufweisen, sondern es auch aufgrund von Durchrostungen zu einem Kraftstoffaustritt kommt.

Die Beschichtung ist 100 % kraftstoffresistent. Es lassen sich jedoch, aufgrund der niedrigen Viskosität, keine Risse oder Löcher damit verschließen. Daher sollte für eine Abdichtung das Produkt 2-K Metal Kit VOR der Beschichtung verwendet werden, um einen späteren Kraftstoffaustritt zu verhindern.

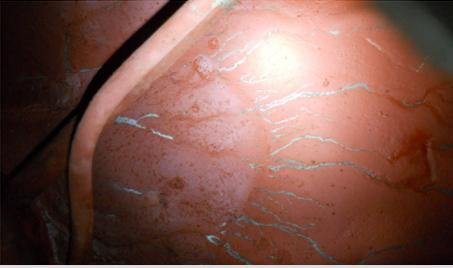
CRACKS

Obiges Bild zeigt eine mangelhaft durchgeführte Beschichtung mit dem Produkt TAPOX. Hier war nach der Applikation keine oder unzureichend Luft zugeführt worden, welche zwingend erforderlich ist. Deutlich ist zu erkennen, dass durch den Mangel an Sauerstoff Lösemittel aus der noch weichen Beschichtung ausgetreten sind und sich auf der Beschichtung angelagert haben. Wird der angelagerte Lösemitteltropfen zu schwer, läuft dieser auf der Tankinnenseite herab und zerstört an diesen Stellen die Beschichtung. Diese Rinnsale entsprechen den auf dem Bild zu sehenden Cracks. Gleichzeitig konnte durch den Mangel an Sauerstoff im Tank die Beschichtung nicht vollständig aushärten. Dies kann auch zu Verfärbungen des Kraftstoffes und zur Verstopfung des Vergasers, der Einspritzanlage oder des Kraftstofffilters usw. führen.

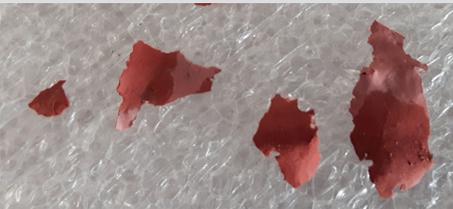
Unvollständig gemischte Beschichtung

Hier wird nun ein Schadensbild einer nicht vollständig gemischten 2-K Beschichtung gezeigt.

Deutlich ist an den dunkelroten Stellen zu erkennen, dass eine unzureichende gemischte Beschichtung genutzt wurde, welche aufgrund fehlender Lösemittel an verschiedenen Stellen weder korrekt haftet, noch vollständig aushärten kann. Selbst durch eine Nacharbeit kann keine vollständige Aushärtung

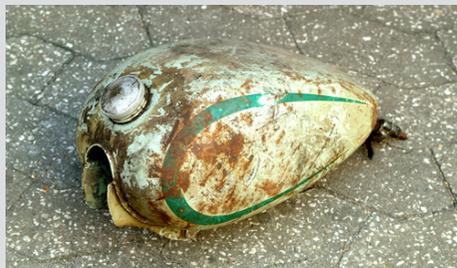
Corrosie in en op de tank

Helaas gebeurt het dat brandstoftanks op oudere voertuigen niet alleen corrosie in de tank hebben, maar dat er ook brandstoflekkage is als gevolg van roest.

De coating is 100% brandstofbestendig. Vanwege de lage viscositeit kunnen er echter geen scheuren of gaten mee worden gesloten. Daarom moet de product 2-K Metal Kit worden gebruikt voor afdichting vóór de coating om latere brandstoflekkage te voorkomen.

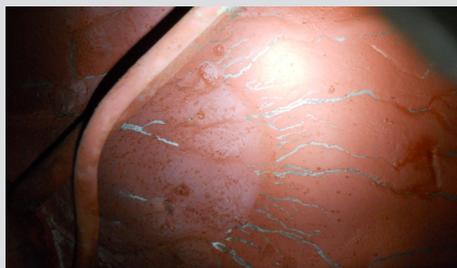
scheurtjes

De bovenstaande afbeelding toont een slecht uitgevoerde coating met het product TAPOX. Hier werd na het aanbrengen geen of onvoldoende lucht toegevoerd, wat absoluut noodzakelijk is. Het is duidelijk te zien dat door het gebrek aan zuurstof

oplosmiddelen uit de nog zachte coating zijn ontsnapt en zich op de coating hebben opgehoopt. Als de opgehoopte druppel oplosmiddel te zwaar wordt, zal deze langs de binnenkant van de tank lopen en de coating op deze punten vernietigen. Deze beekjes komen overeen met de scheuren in de afbeelding. Tegelijkertijd zorgde het gebrek aan zuurstof in de tank ervoor dat de coating niet volledig uitgehard is. Dit kan ook leiden tot verkleuring van de brandstof en verstopping van de carburateur, het injectiesysteem of het brandstoffilter, enz.

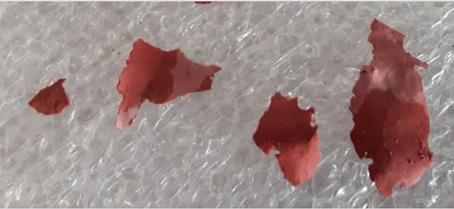
Onvolledig gemengde coating

Hier is een schadebeeld van een niet volledig gemengde 2-K coating getoond. Uit de donkerrode gebieden is duidelijk te zien dat een onvoldoende gemengde coating is gebruikt, die door de afwezigheid van oplosmiddelen op verschillende punten niet correct hecht en evenmin volledig kan uitharden. Zelfs na nabewerking kan geen volledige uitharding meer worden bereikt, omdat het oplosmiddel van de verharder al volledig is ontsnapt.

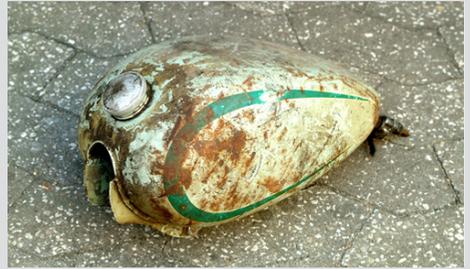
Corrosion in and on the tank

It is unfortunate that the fuel tanks of older vehicles not only have corrosion in the tank, but that fuel evaporation is also caused by the tank rusting through.

The coating is 100% fuel resistant. However due to its low viscosity, no cracks or holes can be sealed with it. That is why the product 2-K metal kit should be used for sealing BEFORE coating, in order to prevent later fuel leakages.

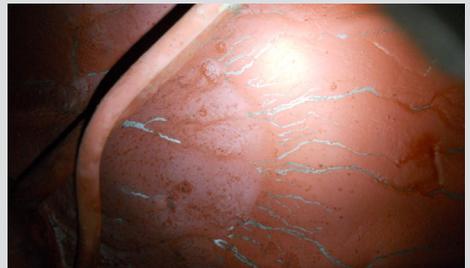
CRACKS

The above picture shows an inadequately applied coating with the product TAPOX. In this case, there was either not any air, or not enough air, supplied

after application, which is absolutely necessary. It can clearly be seen that, due to a lack of oxygen, solvents have leaked out of the still-soft coating and have accumulated on it. If the accumulated solvent drops are too heavy, they will run down the interior side of the tank and destroy the coating on these spots. These rivulets correspond to the cracks, as can be seen in the picture. At the same time, the lack of oxygen in the tank also does not allow the coating to become completely cured. This can lead to a discoloration of the fuel and a blockage of the carburetor, the injection system, the fuel filter, etc.

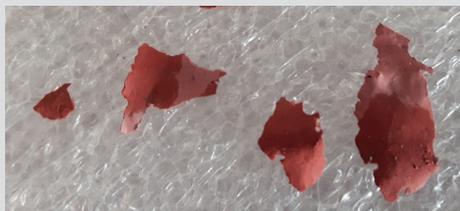
Insufficiently mixed coating

Here is a picture of damage from insufficiently mixed 2-K coating.

It is easy to recognize that insufficiently mixed coating was used due to the dark red spots, which could not correctly adhere to various spots or fully cured because of the missing solvents. Complete curing cannot take place even by reworking, because the curing solvent has already completely disappeared.

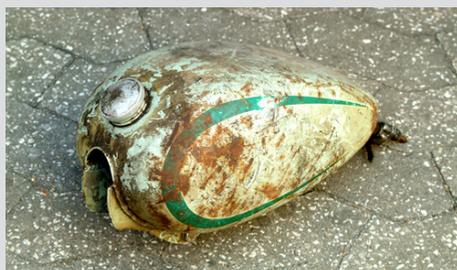
Corrosion dans et sur le réservoir

Il est regrettable que les réservoirs de carburant des véhicules plus anciens aient non seulement de la corrosion dans le réservoir, mais que l'évaporation du carburant soit également causée par la rouille du réservoir.

Le revêtement est 100% résistant au carburant. Cependant, en raison de sa faible viscosité, aucune fissure ni trou ne peut être scellé avec. C'est pourquoi le kit métallique du produit 2-K doit être utilisé pour sceller AVANT le revêtement, afin d'éviter des fuites de carburant ultérieures.

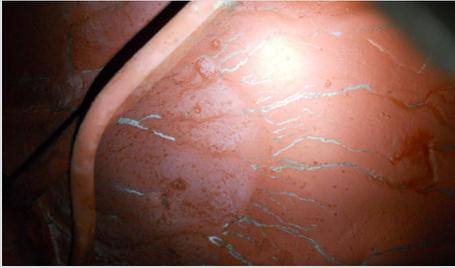
FISSURES

L'image ci-dessus montre un revêtement mal appliqué avec le produit TAPOX. Dans ce cas, il n'y avait pas d'air ou pas assez d'air fourni après l'application, ce qui est absolument nécessaire. On voit clairement qu'en raison d'un manque d'oxygène, des solvants se sont échappés du revêtement encore mou et s'y sont accumulés. Si les gouttes de solvant accumulées sont trop lourdes, elles couleront sur le côté intérieur du réservoir et détruiront le revêtement à ces endroits. Ces ruisseaux correspondent aux fissures, comme on peut le voir sur la photo. Dans le même temps, le manque d'oxygène dans le réservoir ne permet pas non plus au revêtement de durcir complètement. Cela peut entraîner une décoloration du carburant et un blocage du carburateur, du système d'injection, du filtre à carburant, etc.

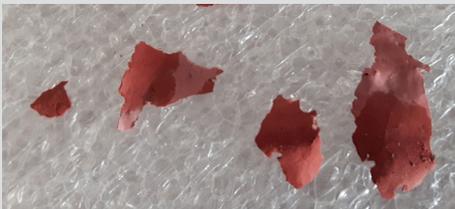
Revêtement mal mélangé

Voici une image des dommages causés par un revêtement 2-K insuffisamment mélangé.

Il est facile de reconnaître qu'un revêtement insuffisamment mélangé a été utilisé en raison des taches rouge foncé, qui ne pouvaient pas adhérer correctement à diverses taches ou complètement durcir en raison des solvants manquants. Un durcissement complet ne peut pas avoir lieu même par retravail, car le solvant de durcissement a déjà complètement

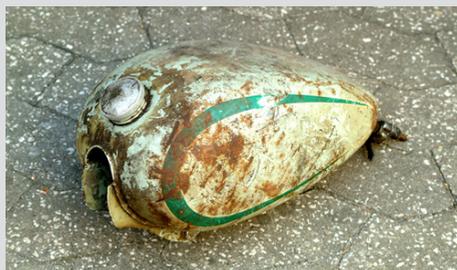
Korozja w zbiorniku i na nim

Niestety w zbiornikach paliwa starszych pojazdów, korozyja występuje nie tylko wewnątrz zbiornika, ale przez długotrwałe odparowywanie paliwa powodowane jest często jego rozszczelnienie na połączeniach blach.

Powłoka jest w 100% odporna na paliwo. Jednak ze względu na niską lepkość nie można za jej pomocą uszczelnić żadnych pęknięć ani otworów. Dlatego do uszczelnienia PRZED powlekaniami należy użyć dwukomponentowej masy metalowej METAL KIT 2-K, aby zapobiec późniejszemu wyciekowi paliwa.

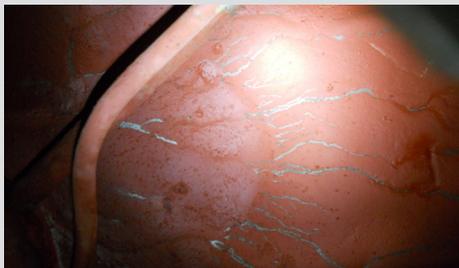
PĘKNIĘCIA

Powyższe zdjęcie pokazuje niewłaściwie nałożoną powłokę TAPOX. W tym przypadku po aplikacji nie było odpowiedniej wentylacji wnętrza zbiornika, co jest absolutnie konieczne. Można wyraźnie zauważyć, że z powodu braku tlenu rozpuszczalniki wyciekły z wciąż jeszcze miękkiej powłoki i nagromadziły się na niej. Jeśli nagromadzone krople rozpuszczalnika są zbyt duże, spłyną po wewnętrznej stronie zbiornika i zniszczą powłokę w tych miejscach. Te strumienie odpowiadają pęknięciom, jak widać na zdjęciu. Jednocześnie brak tlenu w zbiorniku również nie pozwala na całkowite utwardzenie powłoki. Może to prowadzić do przebarwienia paliwa i zablokowania gaźnika, układu wtryskowego, filtra paliwa itp.

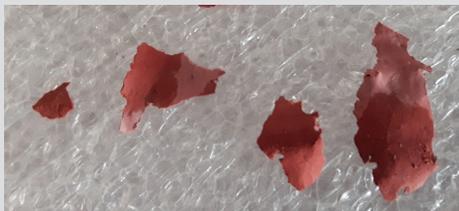
Niewystarczająco wymieszana powłoka

Oto obraz wady aplikacyjnej spowodowanej niewystarczająco wymieszaną powłoką 2-K (ciemnoczerwone płamy). Produkt nie miał możliwości odpowiedniego utwardzenia się. Takie miejsca nawet po długim czasie nie utwardzą się, charakteryzują się słabą przyczepnością do podłoża.
